**Gutachten zur baumbiologischen Untersuchung von  
23 Bäumen für das Bauvorhaben „An der Reitbahn“  
in Ahrensburg**

Projekt-Nr. 41-21-04-82

**07. Dezember 2021**

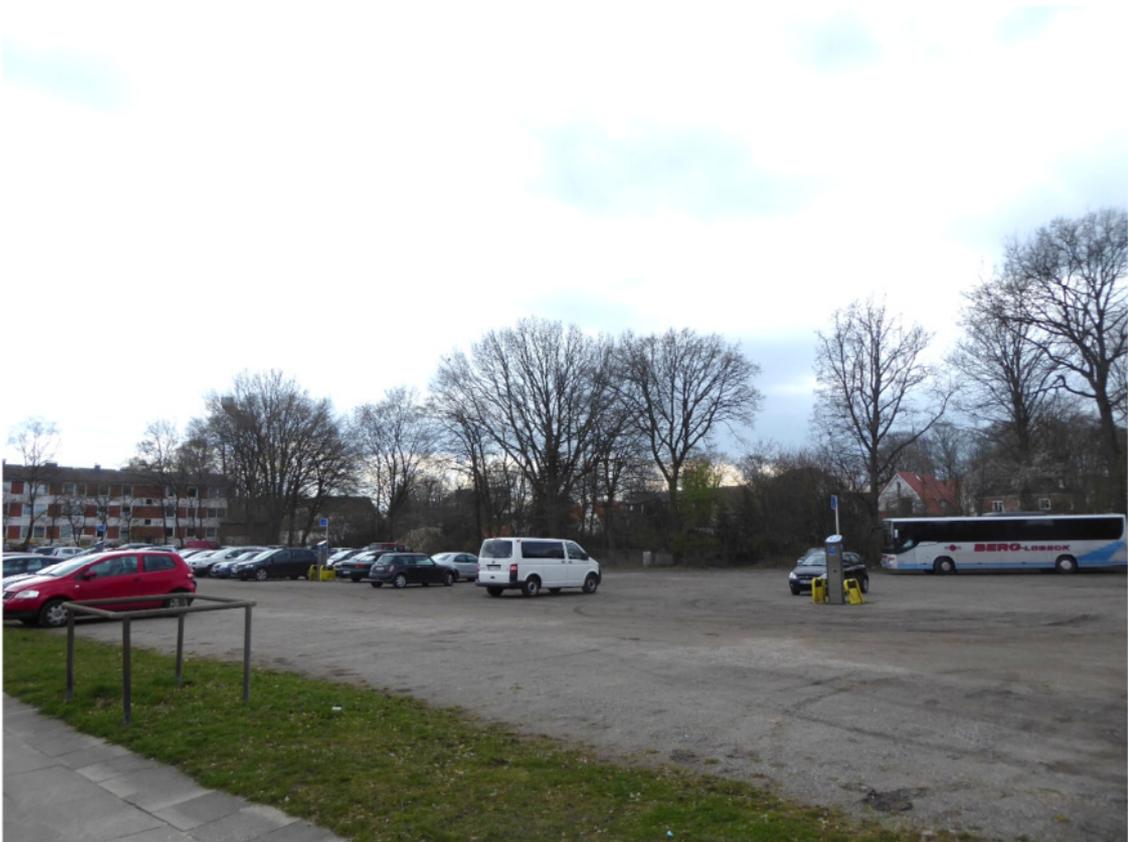
Abb. 2: Auf dem vorhandenen Parkplatz ist eine Wohnbebauung geplant – im Hintergrund ist der Knick ersichtlich

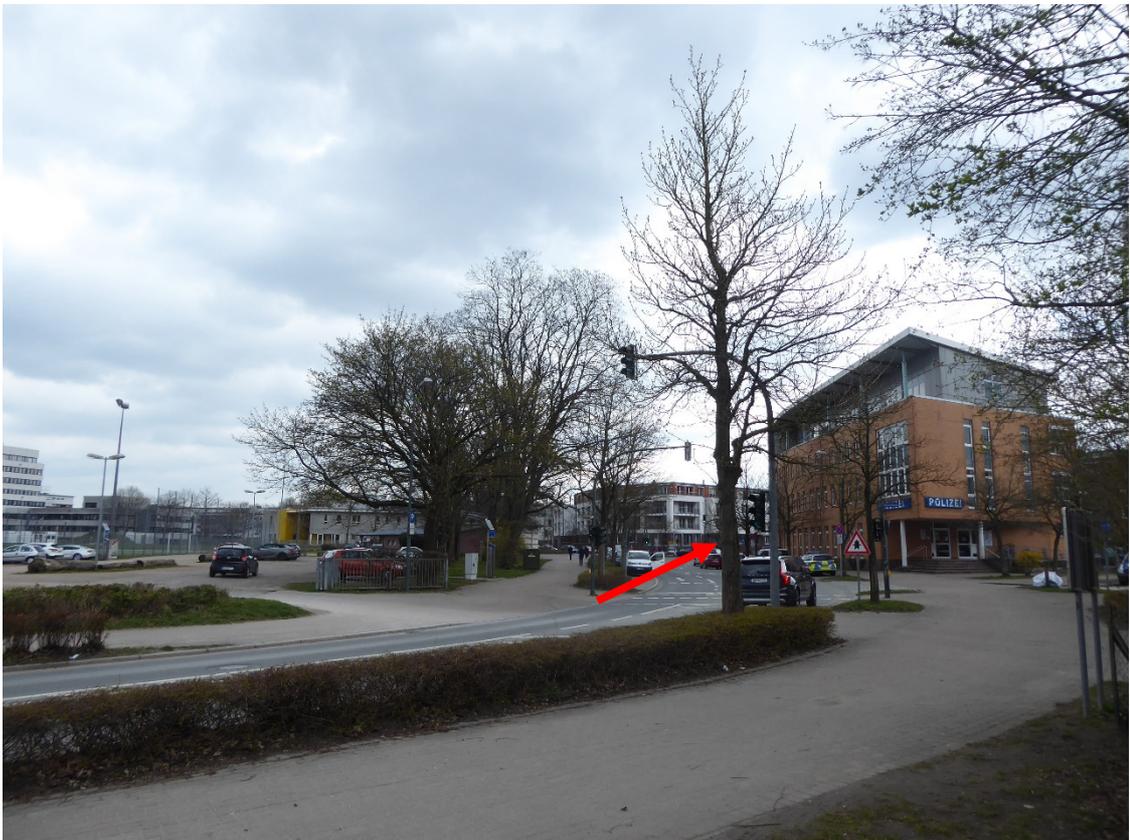
Abb. 3: Die Rosskastanie Nr. 1 steht an der Straße und kann erhalten werden

Der öffentliche Straßenbaum (Rosskastanie Nr. 1) ist mit einem Stammschutz aus mindestens 2 m langen Brettern oder Bohlen gegen mechanische Schäden zu schützen. Diese müssen gegen den Stamm ausreichend gepolstert werden, beispielsweise mit Drainagerohren, die um den Stamm gewickelt werden.

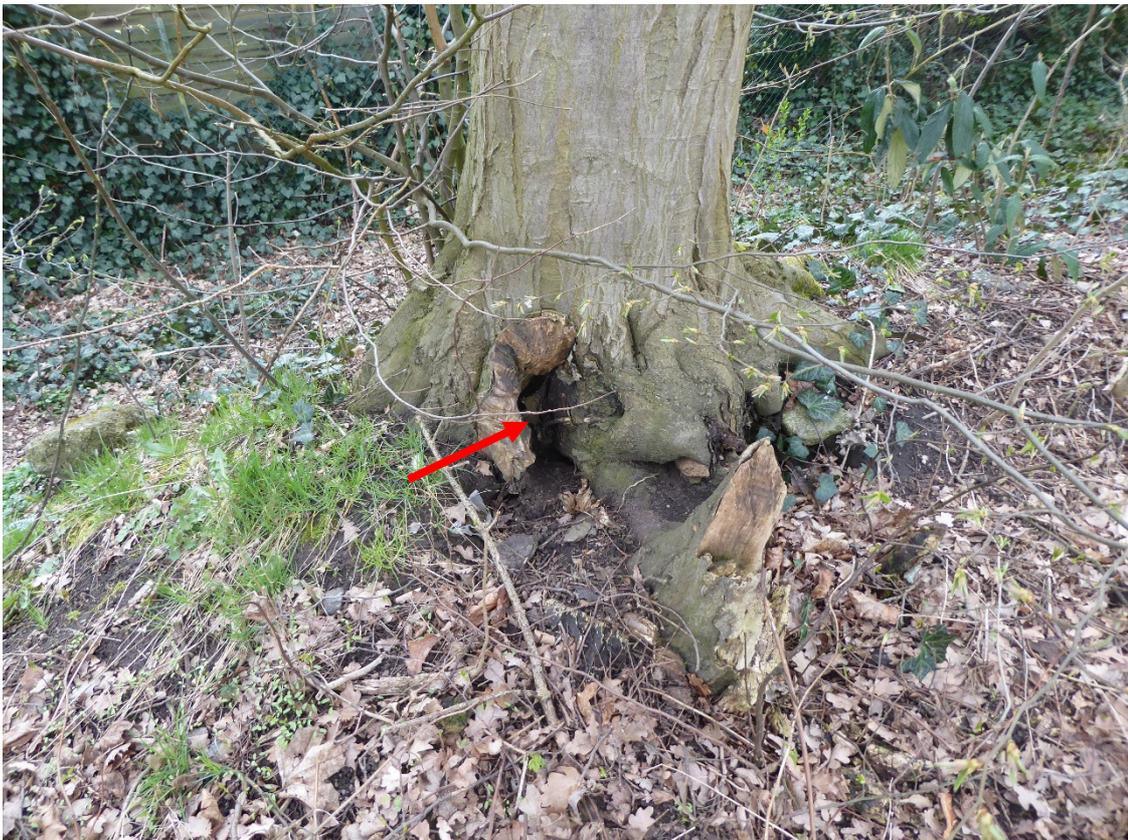
Abb. 4: Die Hainbuche Nr. 11 hat eine umfangreiche Stockfäule und ist nicht verkehrssicher

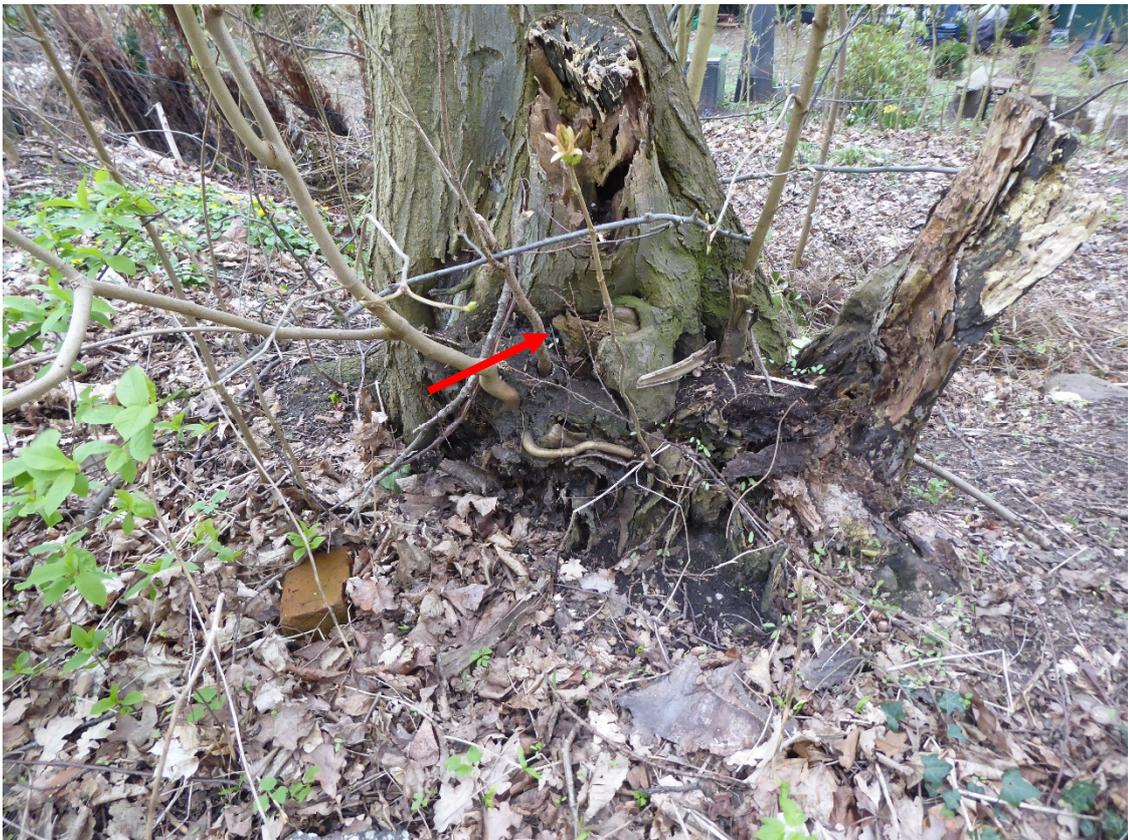
Abb. 5: Die Hainbuche Nr. 15 hat ebenfalls eine umfangreiche Stockfäule und ist nicht verkehrssicher

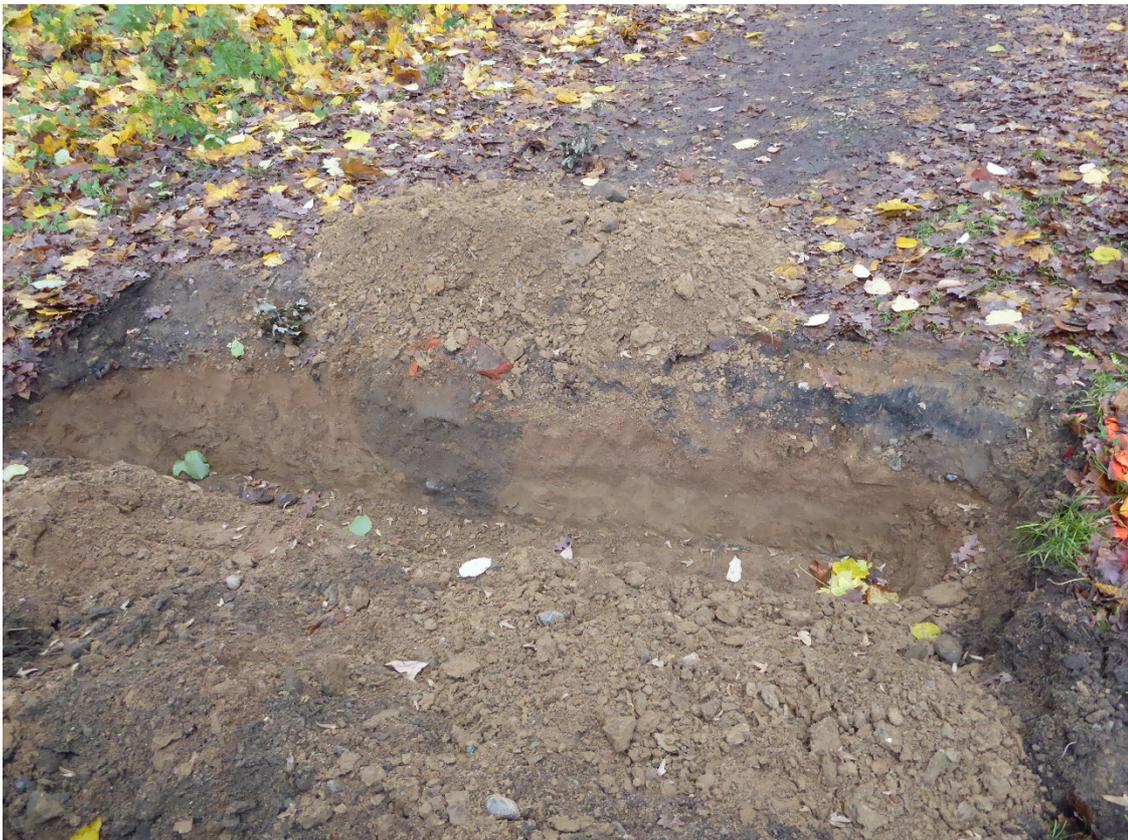
Abb. 6: In allen fünf Wurzelsuchgräben entlang des Knicks wurden, wie hier, keine Wurzeln vorgefunden

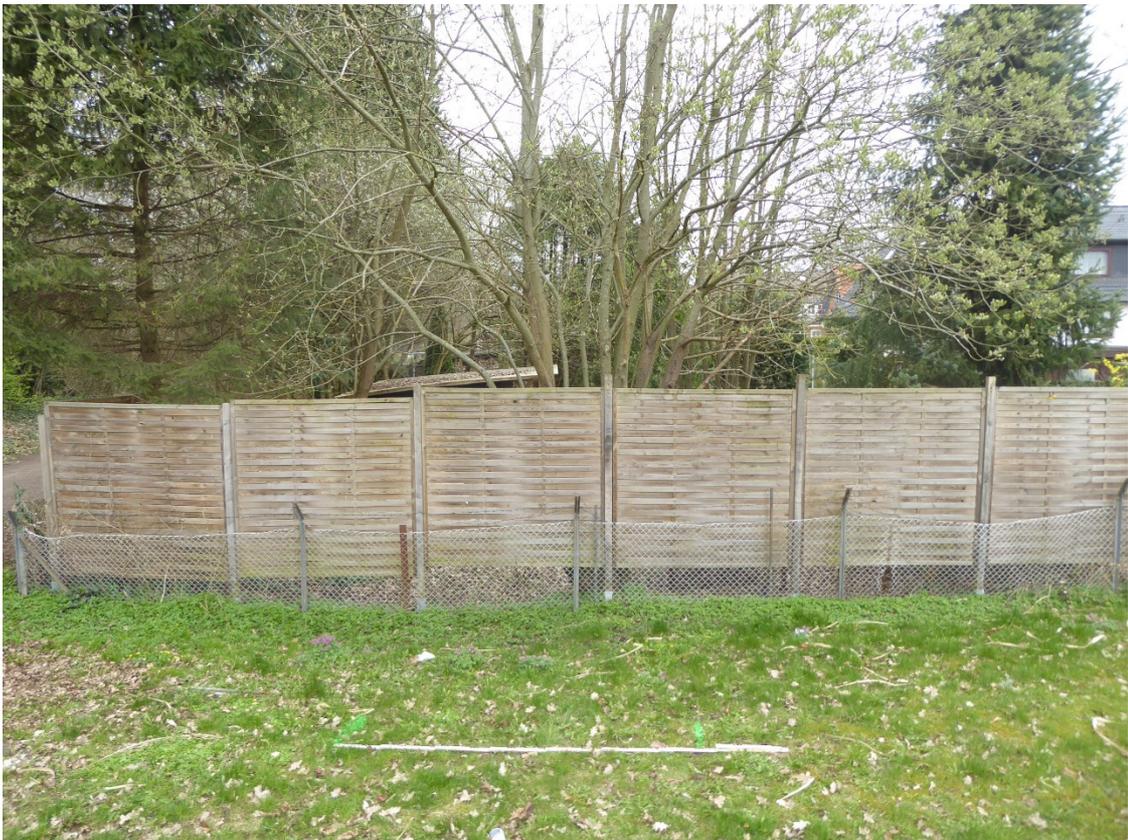
Auf dem nordwestlich gelegenen Nachbargrundstück steht eine Weide (Baum Nr. 17, Abb. 7). Hier ist der Bau einer Mülleinhausung im Randbereich der Baumkrone geplant. Auch hier wurde ein 2 m breiter Wurzelsuchgraben angelegt, in dem keine Wurzeln der Weide vorgefunden werden konnten (Abb. 8). Bei einem Bau, wie geplant, sind somit Schäden an den Wurzeln der Weide nicht zu erwarten. Die Krone ragt jedoch in das Baufeld hinein und muss zur Herstellung der Baufreiheit moderat (ca. 2 m seitlich) eingekürzt werden.

Abb. 7: Auf dem Nachbargrundstück steht an der Grenze eine mehrstämmige Weide

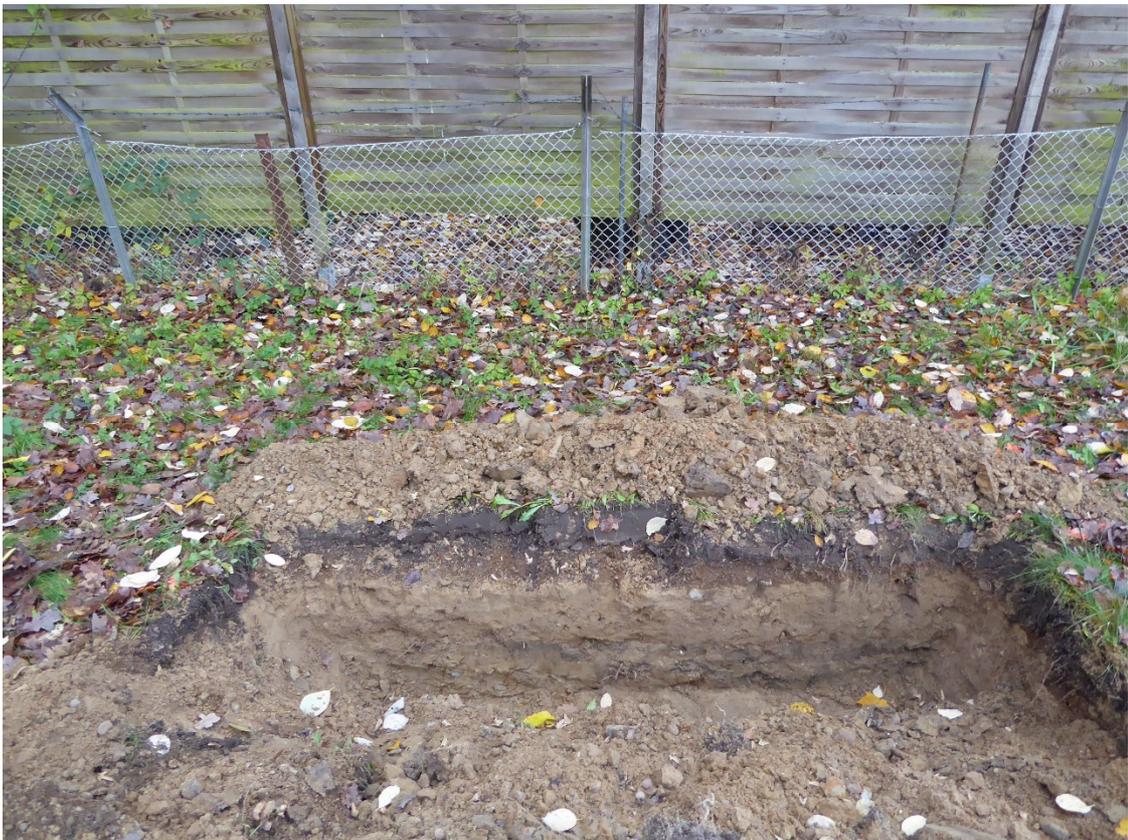
Abb. 8: In dem Wurzelsuchgraben bei der Weide wurden keine Wurzeln vorgefunden

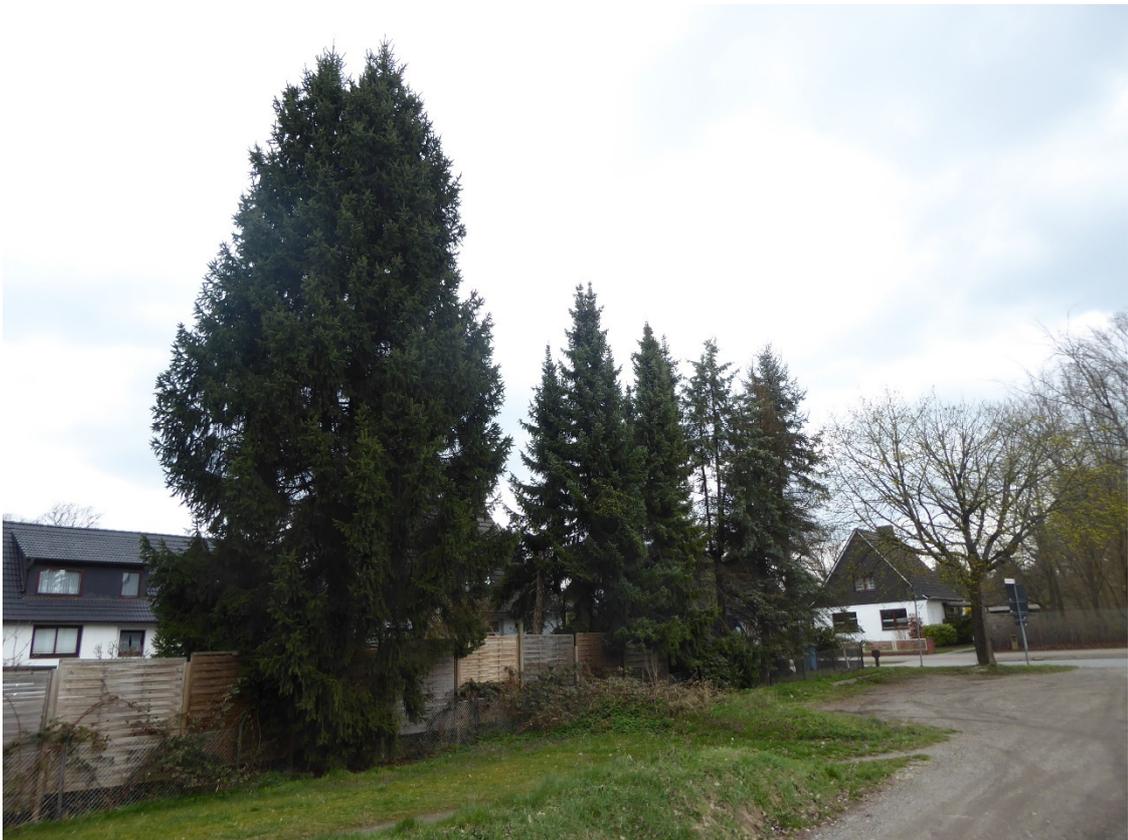
Abb. 9: Auf dem Nachbargrundstück steht eine Reihe Fichten

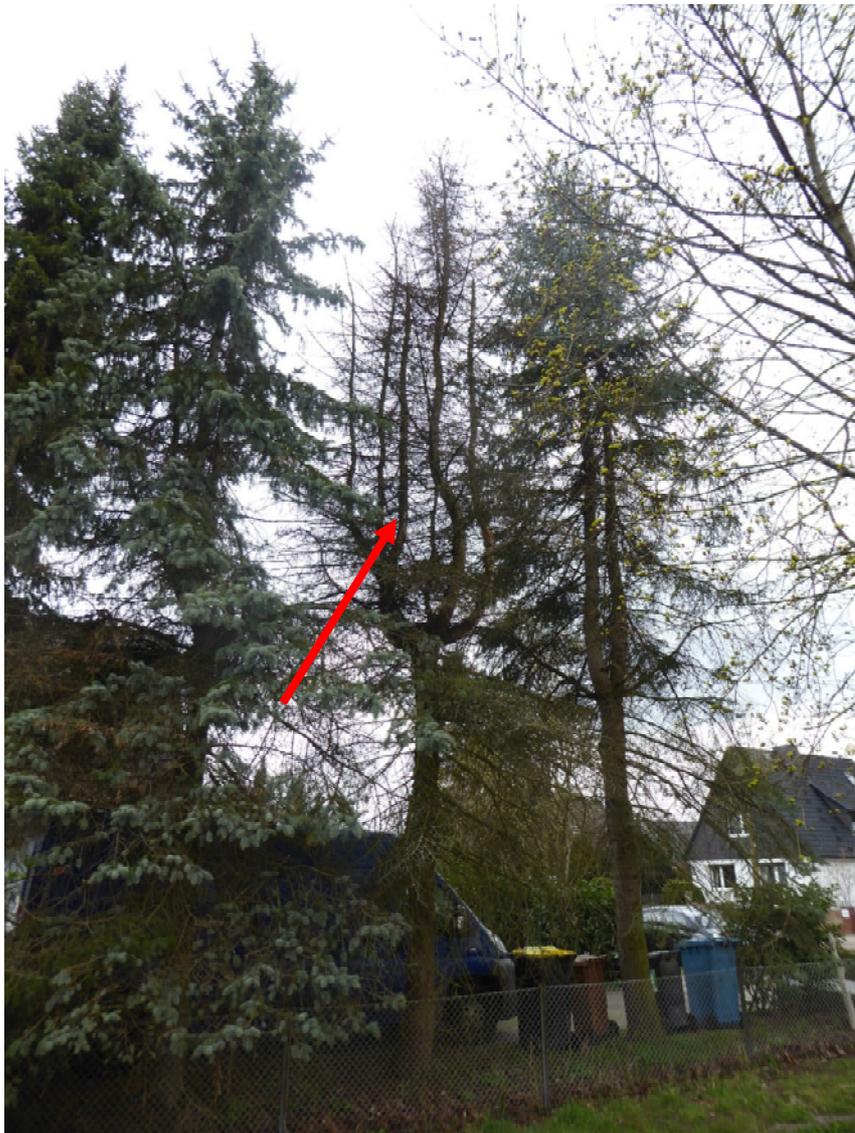
Abb. 10: Die abgestorbenen Fichten, wie diese (Pfeil), sind nicht mehr verkehrssicher

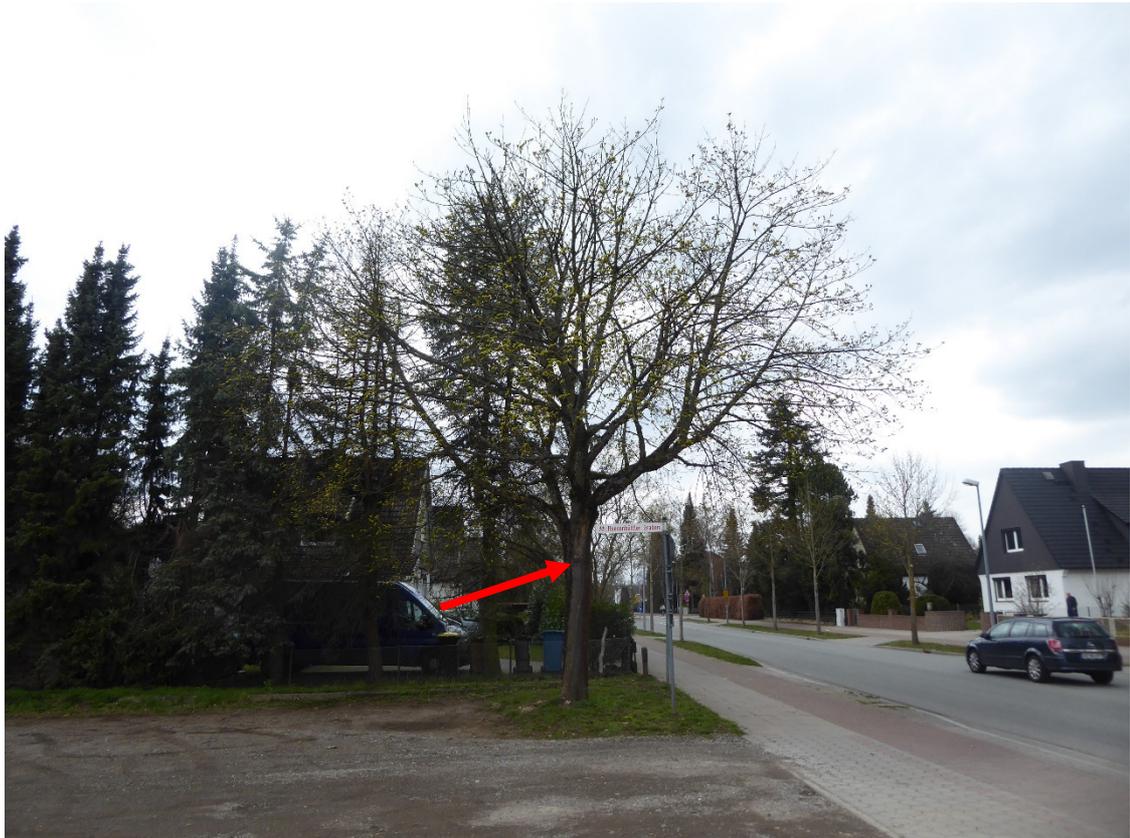
Der Ahorn Nr. 27 (Abb. 11) weist eine deutliche Vitalitätsminderung auf (Vitalitätsstufe 2). Bezogen auf das relativ junge Baumalter ist die Vitalität als eher zu schwach einzuordnen. Der Baum steht zudem innerhalb des Baufeldes. Zur Herstellung der Baufreiheit muss dieser Baum, bei einem Bau, wie geplant, gefällt werden.

Abb. 11: Dieser jüngere und in der Vitalität geschwächte Ahorn steht im geplanten Baufeld

27	Ahorn	45	8	2	Reifephase; relativ schlechte Vitalität für das geringe Baumalter; Überfahrtschäden an den oberflächlichen Wurzeln	keine	Fällung (bei Bau, wie geplant)	keine	mittelfristig
